# Herstel van de ijskelder in Huldenberg

## Een symbiose tussen cultuur en natuur

Koen Berwaerts

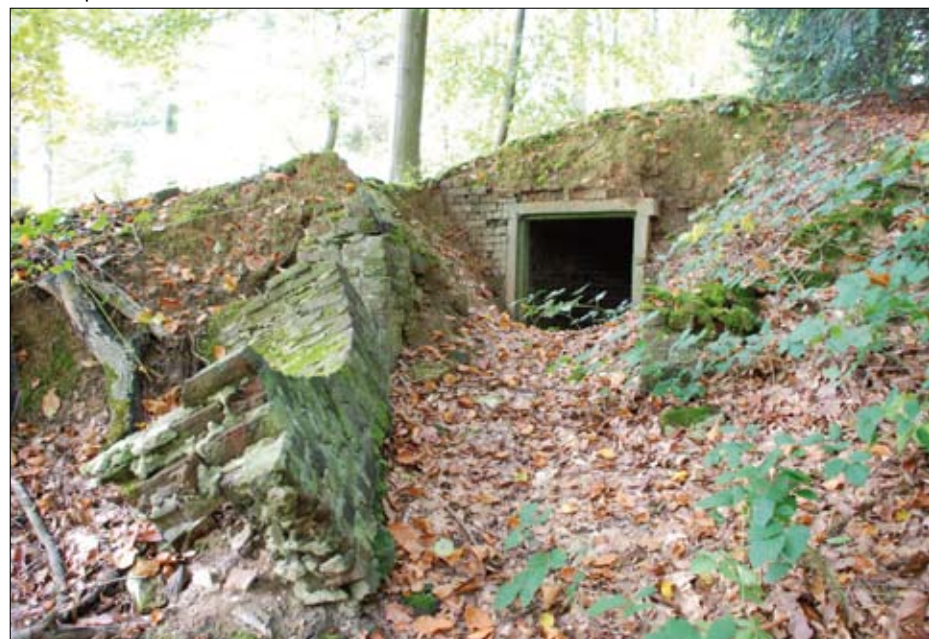
**Figuur 3A:** Zicht op de gedeeltelijk ingestorte ingang van de ijskelder in oktober 2008.  
© Ontwerpbureau Pauwels NV

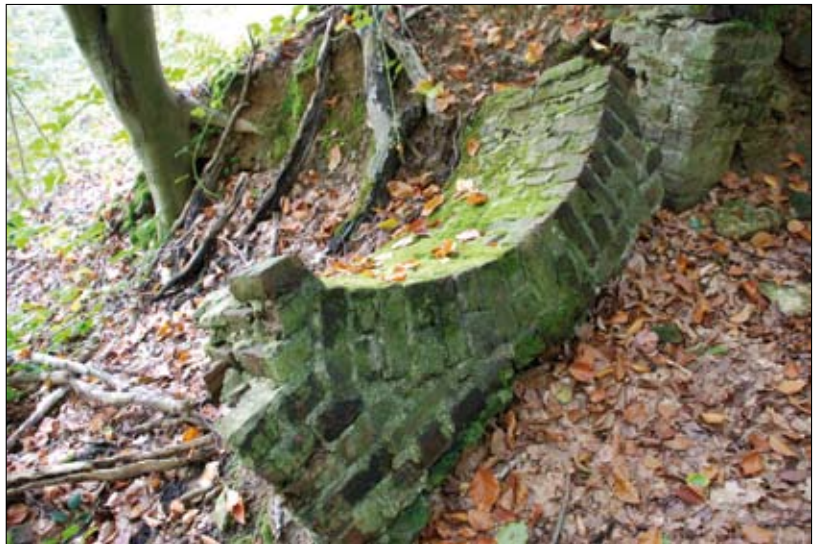
**Figuur 3B:** Detail van het onderdeel van het tongewelf van het ingestorte deel.  
© Ontwerpbureau Pauwels NV

De uitvoering van de werken door de aannemer omvatte het opmetselen van de ingestorte ingang en de toegangspoort, het plaatsen van twee houten en een metalen deur t.h.v. van de respectievelijke poorten, het effenen van het gangpad, het herstellen van de verluchting en het ophangen van wegkruipmogelijkheden voor vleermuizen. Het eerste werk betrof het omzichtig opgraven van het metselwerk van de ingestorte ingang. Het metselwerk bleek niet herbruikbaar voor de heropbouw. Een restant van het oude tongewelf werd gebruikt als mal voor de nieuw op te metselen ingang (Figuur 3B). Er werden veel zandstenen in de storthoep gevonden (zie verder). Nieuw gebakken bakstenen

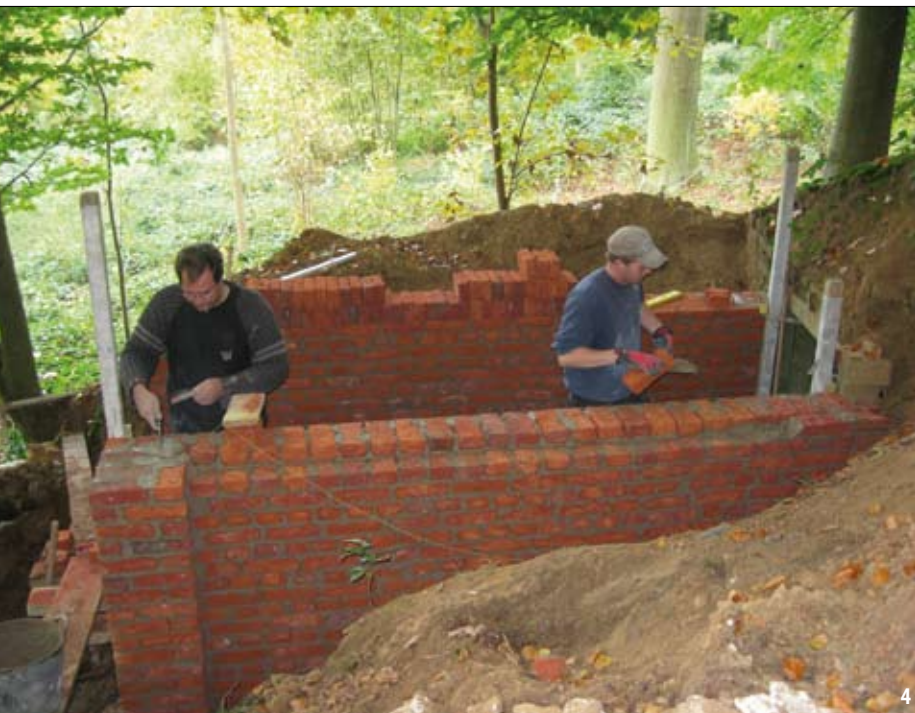
**Figuur 4:** Werknemers van MVG Vanderlinden metselen het ingestorte gedeelte van de ingang terug op. © RLD vzw

werden gebruikt voor de heropbouw in halfsteensverband (Figuur 4). De heropgemetselde ingang werd langs de buitenzijde afgecementeerd met kalkmortel tot op de hoogte waar de aarde nadien zou aangevuld worden (Figuur 5). Daarna werd een noppenfolie bevestigd op het afgecementeerde deel om de drainage te bevorderen (Figuur 6). Op deze manier kan schade door infiltrerend water zo veel mogelijk beperkt worden. O.w.v. cultuurhistorische redenen werd noch teer, noch silicone gebruikt. Deur 1 en 2 werden in FSC-hardhout vervaardigd (Figuur 7). Beide deuren zijn voorzien van een invliegopening voor vleermuizen van 10 op 40 cm. De opening van deur 1 staat 10 cm lager dan die van deur 2. Op deze manier wordt er een beter microklimaat gecreëerd in de kuip (Polfliet *et al.*, 2006). De locaties van de deuren zijn te vinden op Figuur 1 en 2. In de kuip zijn zes holle snelbouwstenen tegen de wand verankerd (Figuur 8). Ze hangen op verschillende hoogtes om variatie in klimatologische omstandigheden voor de vleermuizen te creëren. Tenslotte maakte de aannemer de verluchtingsbuis – die een verbinding vormt tussen de kuip en de open lucht – vrij (Figuur 1). Daarnaast voerden de eigenaar en de vrijwilligers volgende werken uit. De

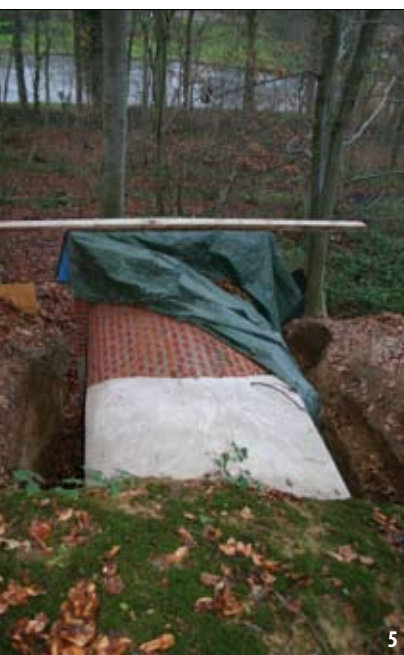
**Figuur 5:** Bovenaanzicht van de heropgemetselde ingang die afgecementeerd werd met kalkmortel. © RLD vzw

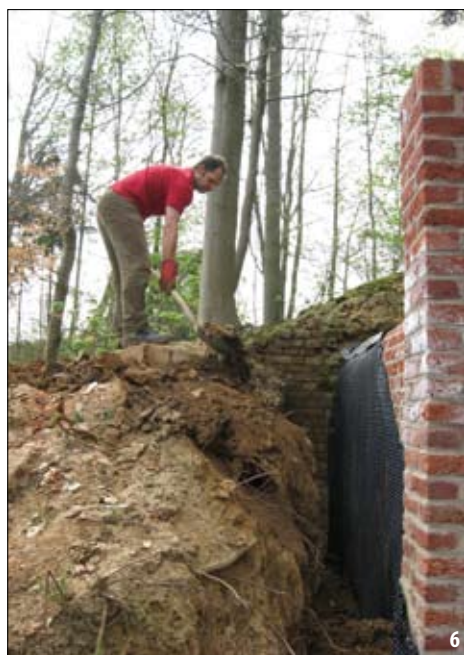
**Figuur 6:** Tegen het afgecementeerde deel van de ingang werd een drainerende noppenfolie geplaatst. Vervolgens werd er aarde tegen gebracht. © RLD vzw

aarde – afkomstig van de onmiddellijke omgeving – werd tegen de heropgemaakte ingang aangebracht (Figuur 6). De aanwezige zandstenen werden afzonderlijk bewaard voor later gebruik. De kuip werd volledig schoongemaakt. Op de bodem van de kuip troffen we voornamelijk aarde aan, maar ook enkele kadavers van vossen (*Vulpes vulpes*) en honden (Figuur 9; determinatie: Koen Van Den Berge) en verroeste ijzeren staven en haken. Tot dan was het niet duidelijk welke vorm de bodemkuip had en uit welk materiaal hij bestond. In eerste instantie werd een eivormige bodem van de kuip vermoed (Figuur 1). Uiteindelijk bleek de bodem vlak te zijn (Figuur 10).

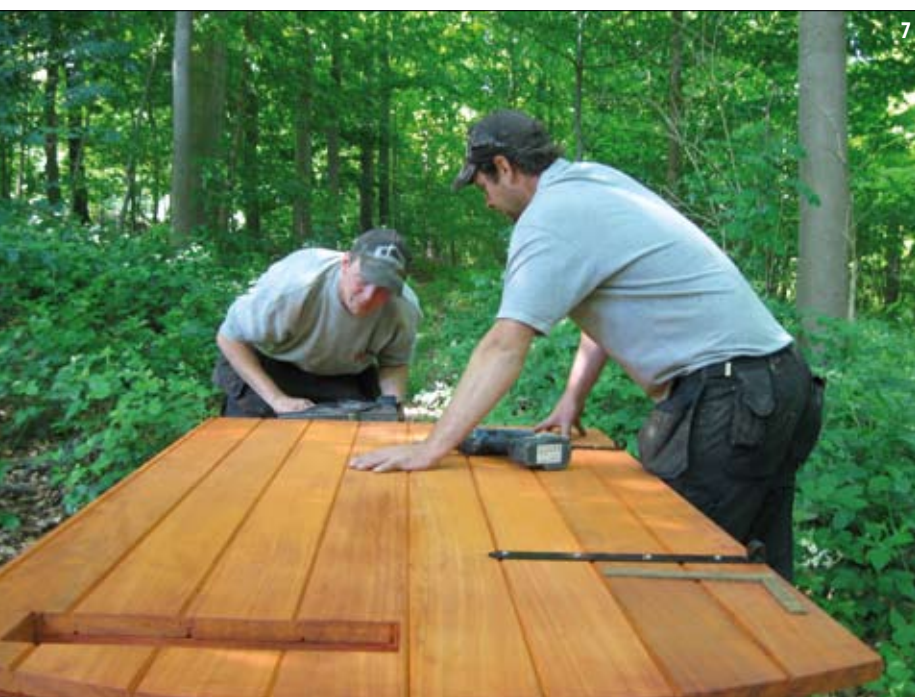
**Figuur 7:** De ingang van de ijskelder werd voorzien van twee nieuwe houten deuren. © RLD vzw

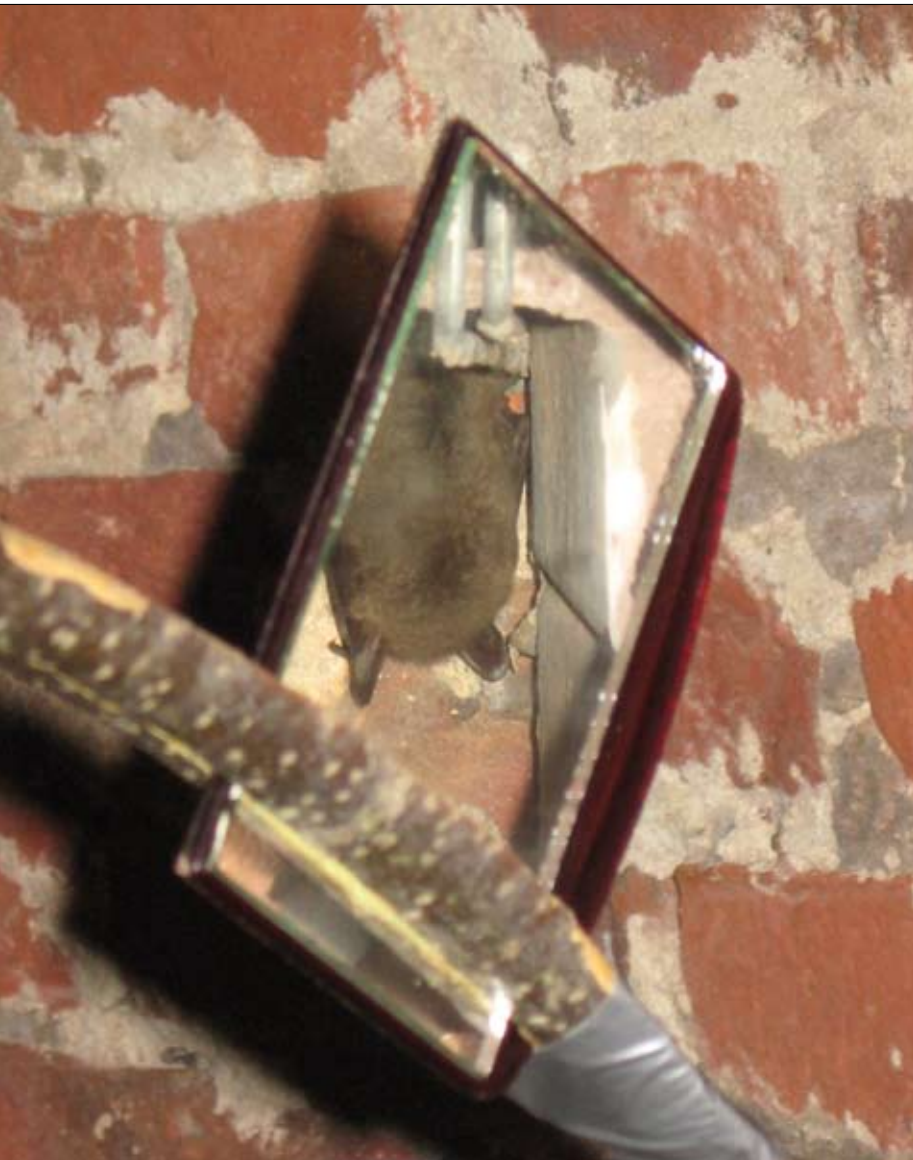
**Figuur 13:** Met behulp van een spiegelkje konden de holle bakstenen gecontroleerd worden: in deze steen overwintert een vleermuis (*Myotis spec.*).  
© RLD vzw

bakstenen (Figuur 13)! Zestien Roesjes en een Dagpauwoog (*Aglais io*) hielden zich eveneens op in de ijskelder. In januari 2011 werden op de bodem van de ingang – meer bepaald tussen poort 2 en 3 – heel wat dode nachtvinders gevonden. Het bleek om vleugelresten van Huismoeder (*Noctua pronuba*), Piramidevlinder spec. (*Amphipyra pyramidea/berbera*), Breedbandhuismoeder (*Noctua fimbriata*), Wachtervlinder (*Eupsilia transversa*), Bleke grasworteluil (*Apamea lithoxylaea*), Graswortelvlinder (*Apamea monoglypha*) en Roesje te gaan. Voornamelijk van de eerste twee werden meerdere exemplaren gevonden. De nachtvinders zijn vermoedelijk tijdens de zomer in de ijskelder gebracht na foerageertochten van vleermuizen en hier opgepeuzeld uitgezonderd de vleugels (pers. med. Wim Veraghtert). We troffen ook 14 exemplaren van de Holenwielwebspin (*Metellina merianae*) en een exemplaar van de Holenspin (*Nesticus cellulanus*) aan. De ijskelder dient duidelijk als een multisoorten-overwinteringsplaats. De ijskelder zal jaarlijks blijven bezocht worden door de Vleermuizenwerkgroep van Natuurpunt i.k.v. de tellingen van overwinterende vleermuizen (Willems & Boers, 2005). Op te volgen valt of het aantal overwinterende vleermuizen stijgt en of er nu ook vleermuizen tussen poort 1 en 2 of tussen poort 2 en 3 te vinden zullen zijn; hier is nu immers een interessanter microklimaat aanwezig (zie verder). In de ijskelder werd de temperatuur gedurende verschillende perioden continu gemeten a.h.v. dataloggers (type Tinytag, type plus 2, TGP-4500) (Tabel 2). De dataloggers bevonden zich op verschillende plaatsen: in de kuip op ongeveer 30 cm boven de bodem van de ingang, tussen poort 1 en poort 2 en aan de buitenzijde (afgeschermd van wind en zon). Ter controle werd de temperatuur ook gemeten aan de kantoren van RLD vzw in Heverlee: dit was op een buitenlocatie, afgeschermd van zon en wind. Uit deze gegevens kan het bufferend vermogen van de ijskelder goed aangetoond worden: de temperatuurschommelingen in de ijskelder zijn sterk gedempt t.o.v. de

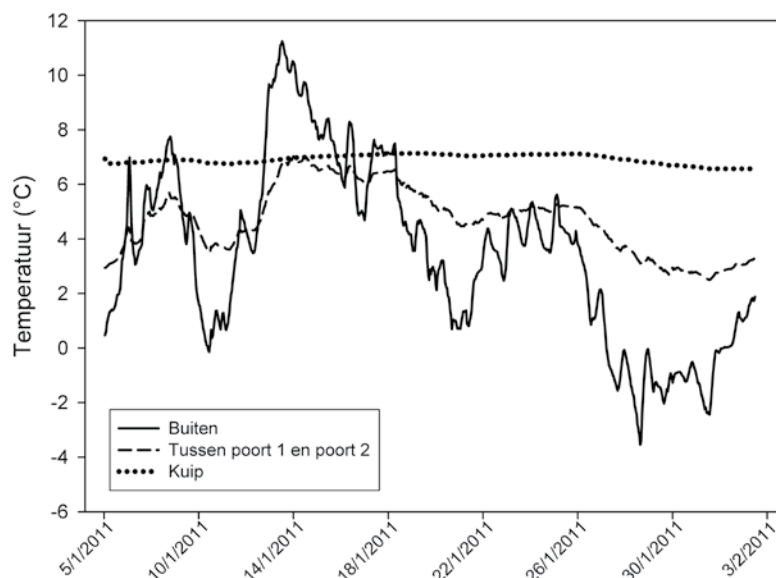
**Figuur 14:** Weergave van de temperatuurmetingen aan de ijskelder voor de periode 5 januari t.e.m. 3 februari 2011. De dataloggers registreerden de temperatuur elk uur.

buitenzijde en in de kuip is de temperatuur nagenoeg stabiel (Tabel 2, Figuur 14). De schommelingen – zelfs die in de ruimte tussen poort 1 en 2 – liggen volledig binnen de range die als ideaal wordt vooropgesteld voor overwinterende vleermuizen (Polfliet *et al.* 2006). Daarnaast is het effect van de aanwezigheid van de deuren eveneens merkbaar (Tabel 2).
